# Statens järnvägars godsvagn littera Hs

av modell 1910 och senare

För Trainz Railroad Simulator

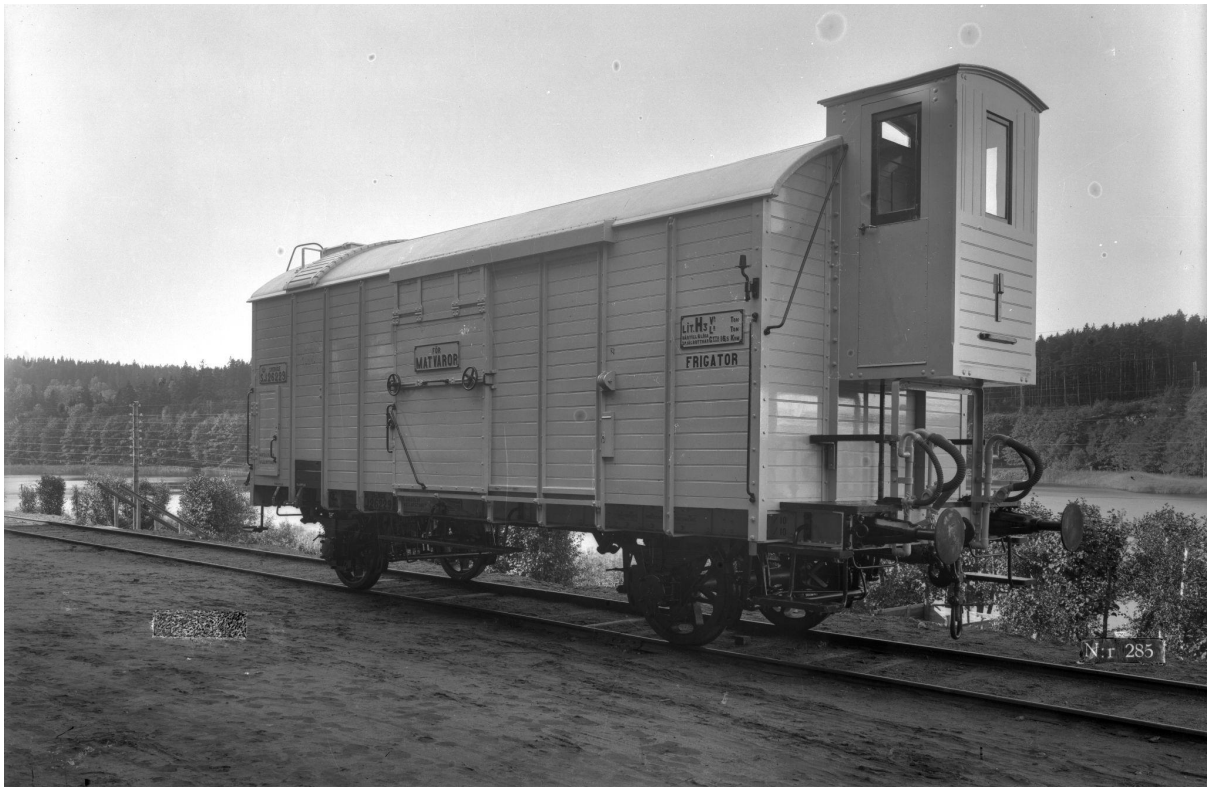
Leveransfoto på H3 26229 sommaren 1910. Vagnen har kylsystem Frigator, vilket också anges under litteraskylten. Isbehållare enbart i borte änden av vagnen där man kan skymta påfyllningsluckan på taket. Alla H3 hade upphöjda bromshytter från leverans enligt tysk modell. [JymKAGB00017](#)

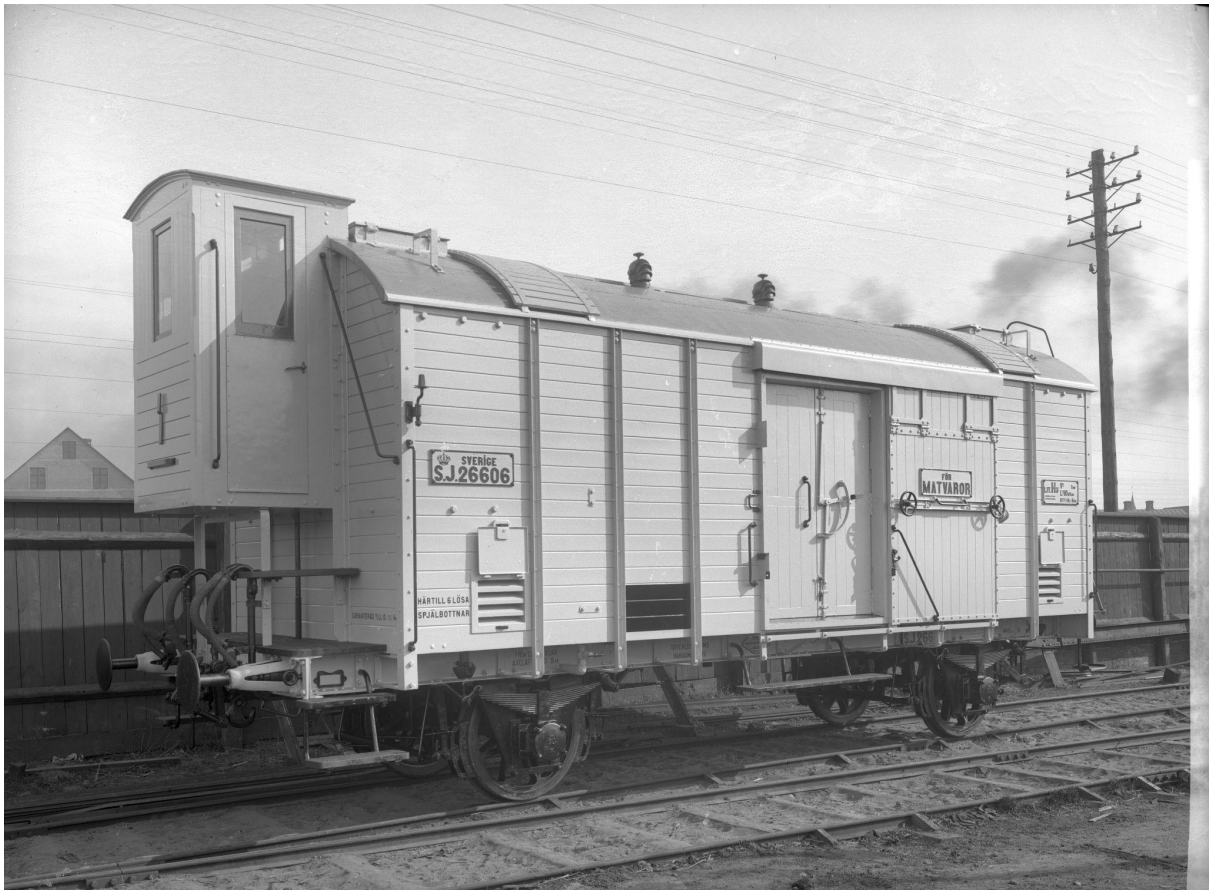
*Leveransfoto på SJ Hs 26606 i april 1913. Vagnen har ställts upp så att man ser de dubbla lagren med dörrar, samt ventilationsluckorna för att ventilera ut vagnen när den inte är kyld. Denna vagn har iskorgar i båda gavlarna vilket man kan se på takluckorna i vardera ände av vagnstaket. [JvmKAGB00018](#)*

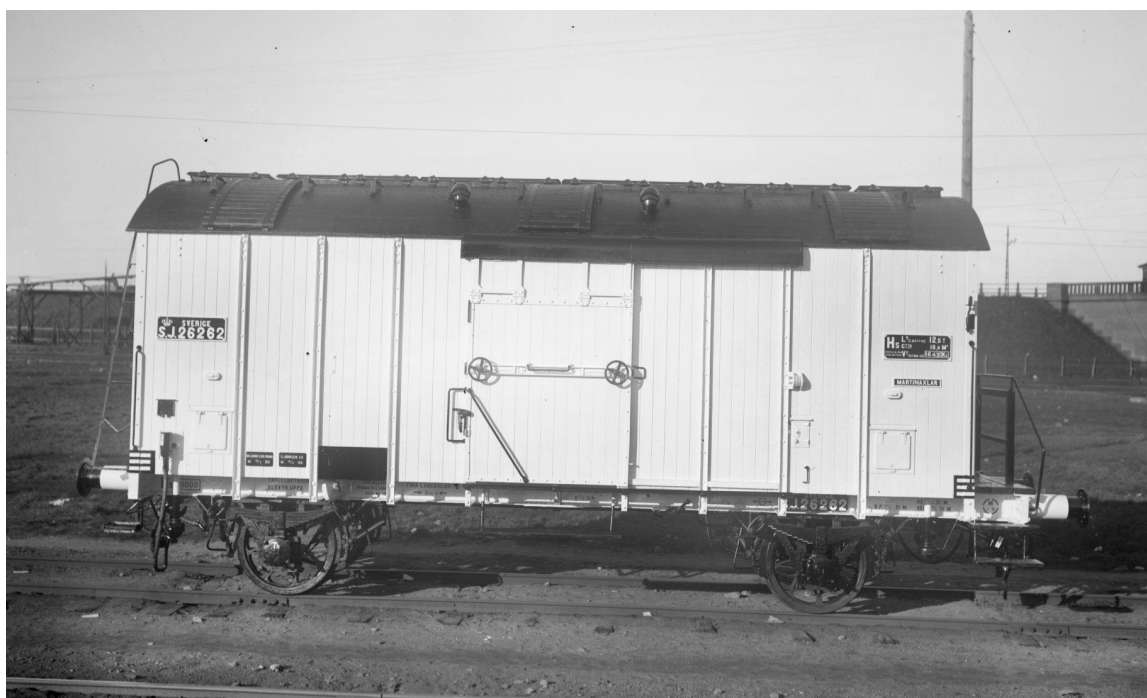
*Foto på en nyombyggd SJ Hs 26262 som försetts med ny korg med stående panel och nedtagen bromshytt som ersatts med en plattform. Isbehållare med luckor längs med hela taket. Foto februari/mars 1931. [JvmKAFN00258](#)*

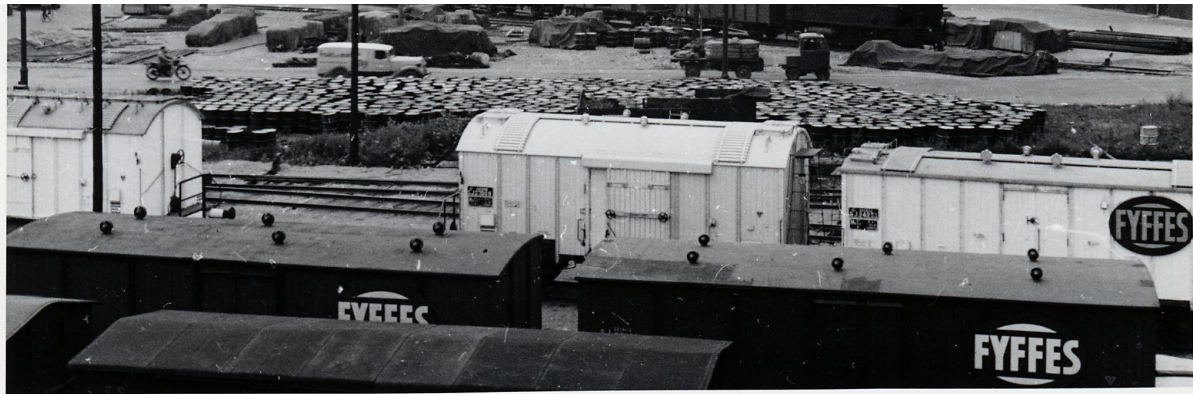
Tre vitmålade kylvagnar littera Hs i Göteborgs frihamn. Från vänster syns hälften av en Hs med högvälvt tak som har byggts om med isbehållare längs hela taket, i mitten en Hs med högvälvt tak som har isbehållare vid gavlarna, till höger en Hs modell 1907 med lågt tak och isbehållare i gavlarna anpassad för banantransporter. Foto från 1940-talet. [JvmKDBA02682](#)

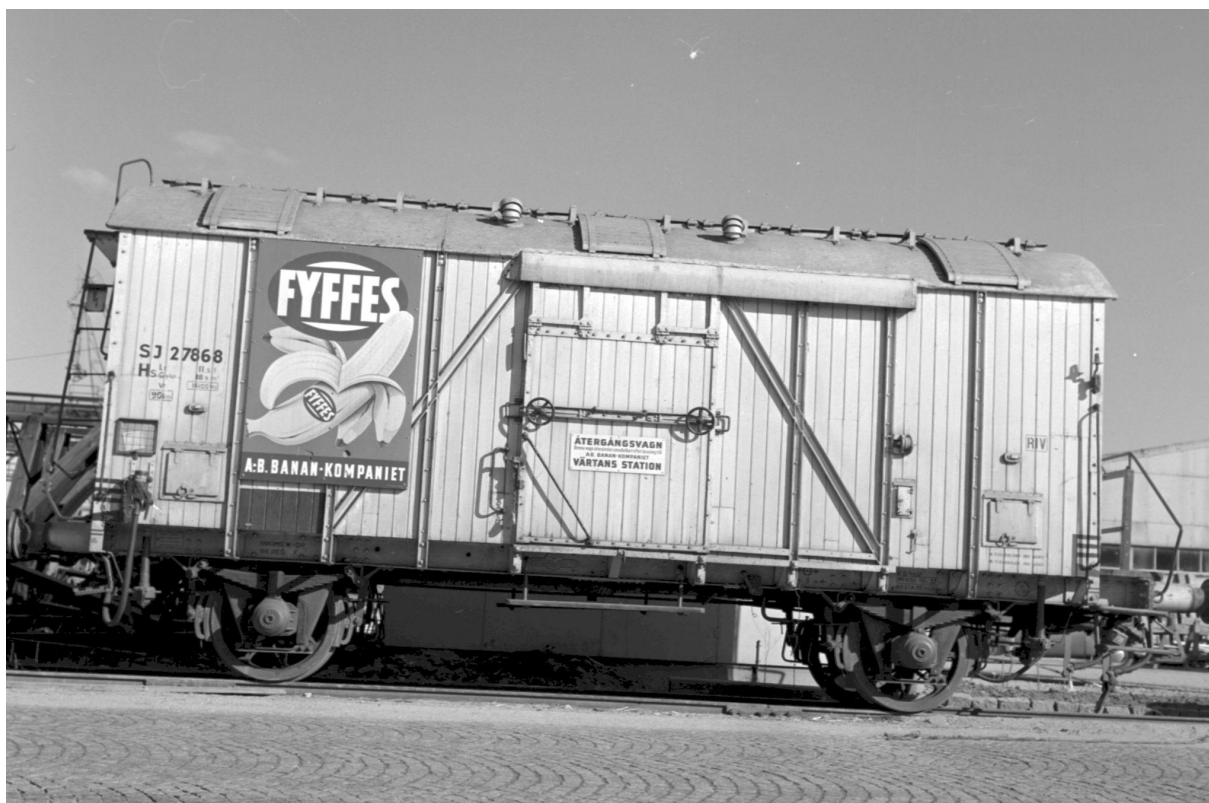
SJ Hs 27868 anpassad för banantransporter för A.B. Banan-kompaniet från Stockholms frihamn i Värtan, Stockholm. Vagnen har försetts med snedsträvor för att förstärka korgen, men har kvar skjutdörrarna. Foto i mars 1959 av John Hylterskog. [JvmKBDB09184](#)

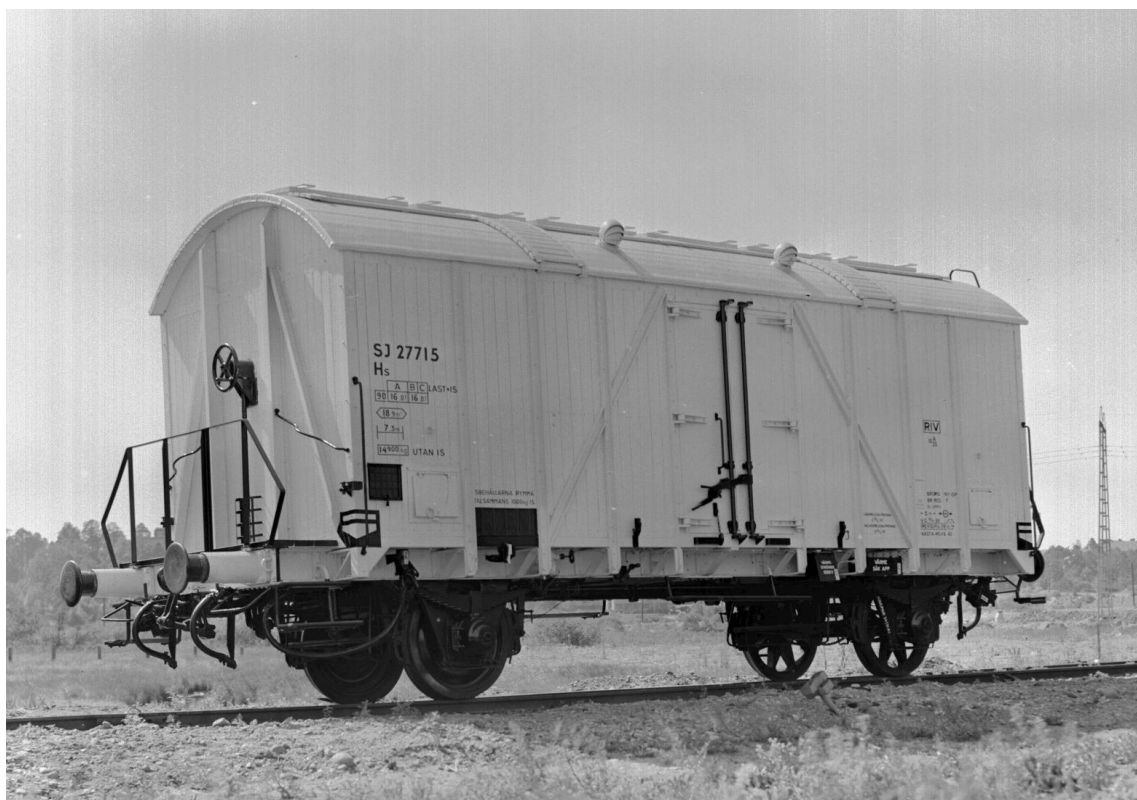
*SJ Hs 27715 nyombyggd med förstärkt korg med snedsträvor på kort- och långsidorna, samt nya viktörrar. Foto av J.N. Gylldorf i juni 1959. [JvmKBDB09498](#)*

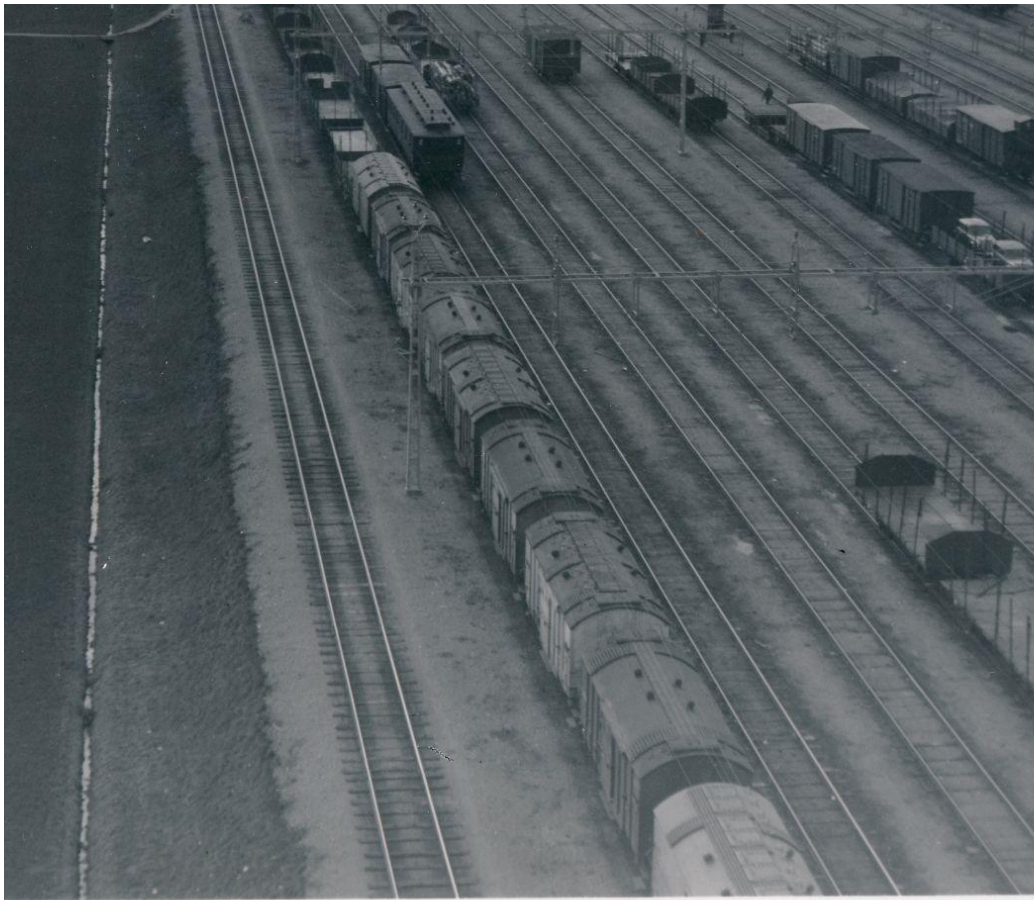
*Lång rad med Hs-vagnar på Hallsbergs rangerbangård, våren 1936. Bilden visar tydligt de olika varianterna av takluckor som fanns. Varannan vagn har isbehållare i gavlarna vilket syns på de dubbla luckorna i vardera gavel, varannan vagn har isbehållare längs hela takåsen. Notera att vissa vagnar med isbehållare i taket har kvar sina större, dubbla luckor i ändarna. [JvmKDAA02708:01](#)*

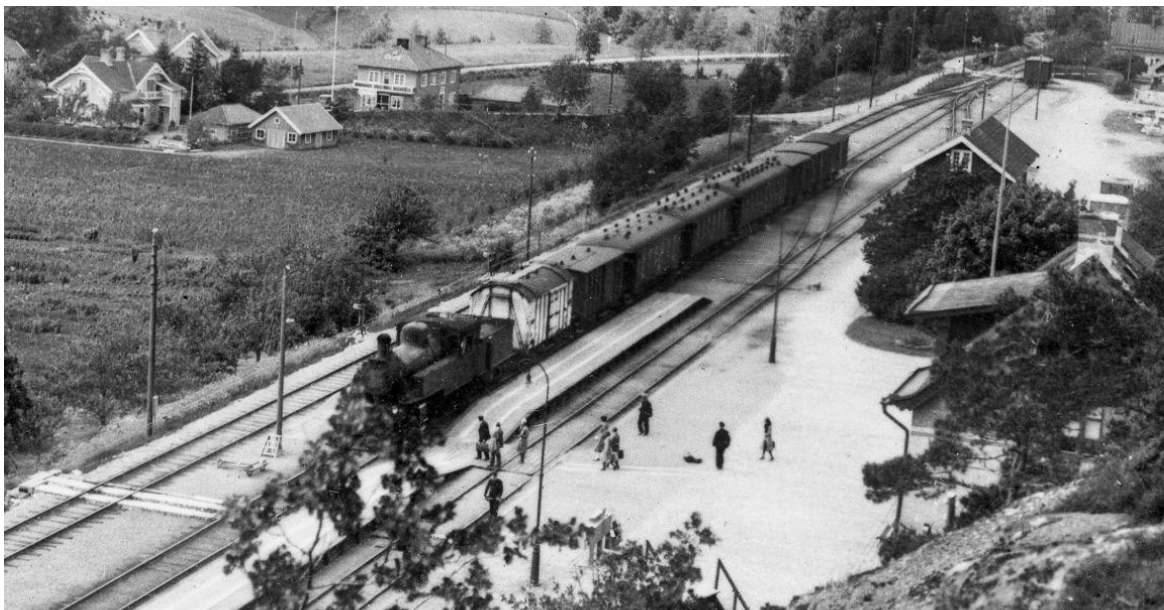
*Persontåg med Hs-vagn för leverans av färsk fisk från Strömstad till inlandet, här fotograferad i Dingle, på väg mot Uddevalla och Göteborg. Sa-lok med tillkopplad, extra vattentender. Fotot är antagligen taget runt 1930-1935. [JvmKAFF01152](#)*

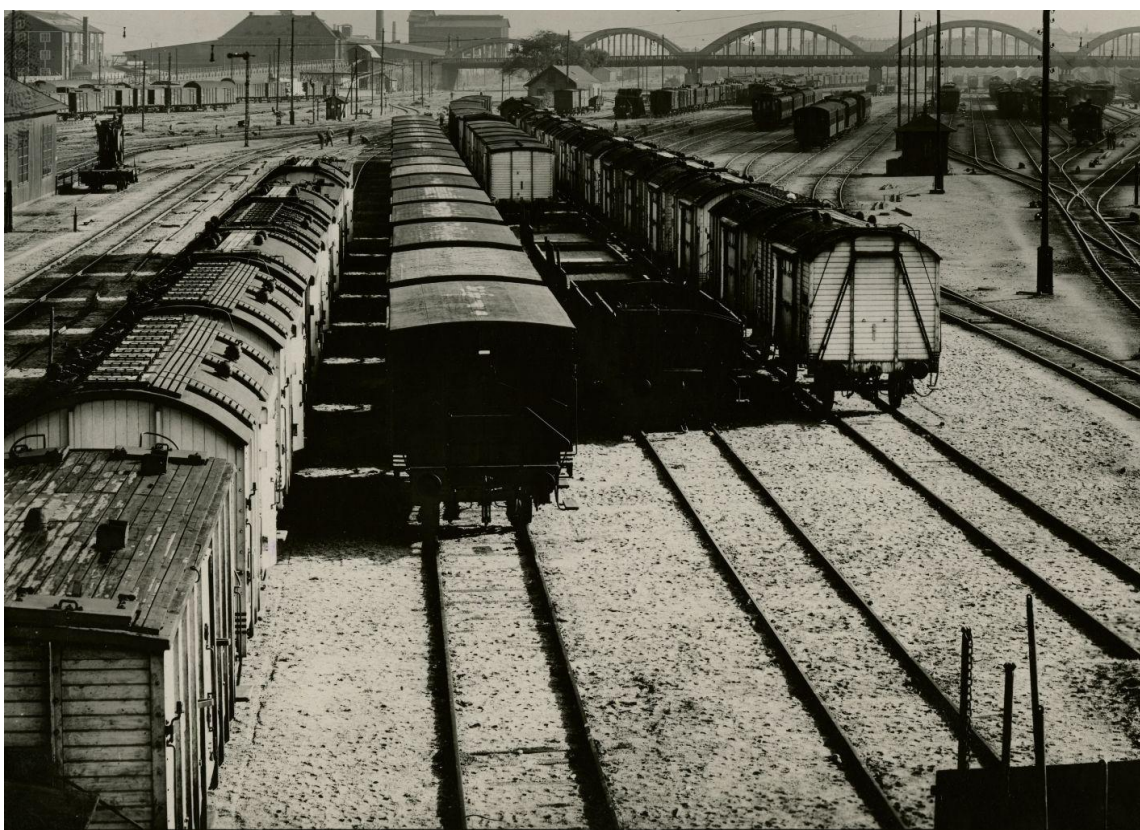
*Malmö godsbangård och rader med uppställda kylvagnar. Till vänster syns en rad Hs-vagnar, både modell 1907 med låga tak och senare modeller med högvälvt tak, både med isbehållare i gavlarna och längs hela takåsen. Dörrarna står på glänt för ventilation. I raden till höger i bild syns Hs vagnar, mestadels med isbehållare i gavlarna. Notera att vissa vagnar har den gamla liggande panelen, medan andra har blivit ombyggda med stående panel. Foto av Ragnar Küller den 11 oktober 1932. [JvmKDAA05984](#)*
